Fremtidens baderom på sykehus

Et innovasjonsprosjekt

Helse Bergen HF, Bano AS, Innovest AS
Bergen, mars 2014

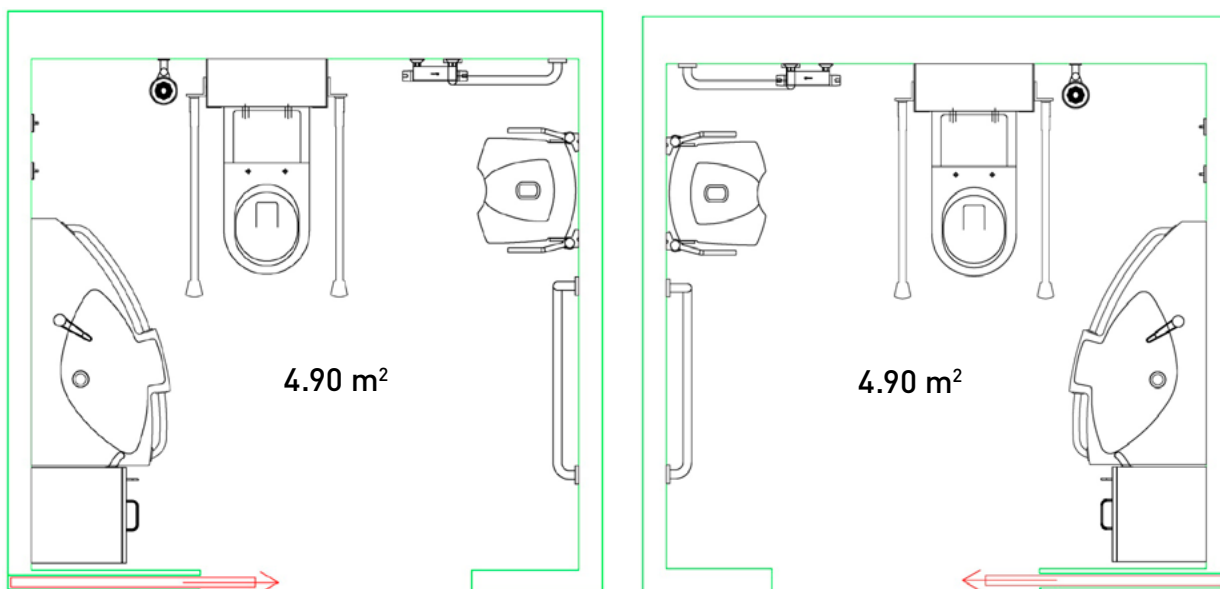
Figur 2: Konseptbadet. Hvilken vei baderommet er vendt, er likegyldig. For omtale av speilvending og tilgang bare fra den ene siden av toalettet, se punkt 2.3.2 side 14, jmf. Veiledning til Byggteknisk forskrift TEK 10, § 12-9, 2b (utdrag): Der det er flere toalett i nærheten av hverandre på samme plan, er det tilstrekkelig at det er 0,9 m fri plass på en side av toalettet forutsatt at det er speilvendt utforming i et annet toalett.

Kjernen i konseptet er en detaljert beskrivelse av baderommet, elementene, plasseringen og avstanden mellom elementene.

Prosjektet anbefaler baderom på 4,9 m². Arealet kan økes, forutsatt at de øvrige kravene til konseptet opprettholdes. Konseptet er fleksibelt ved at det åpner for videreutvikling av utstyret i baderommet og ved at badet kan forstørres:

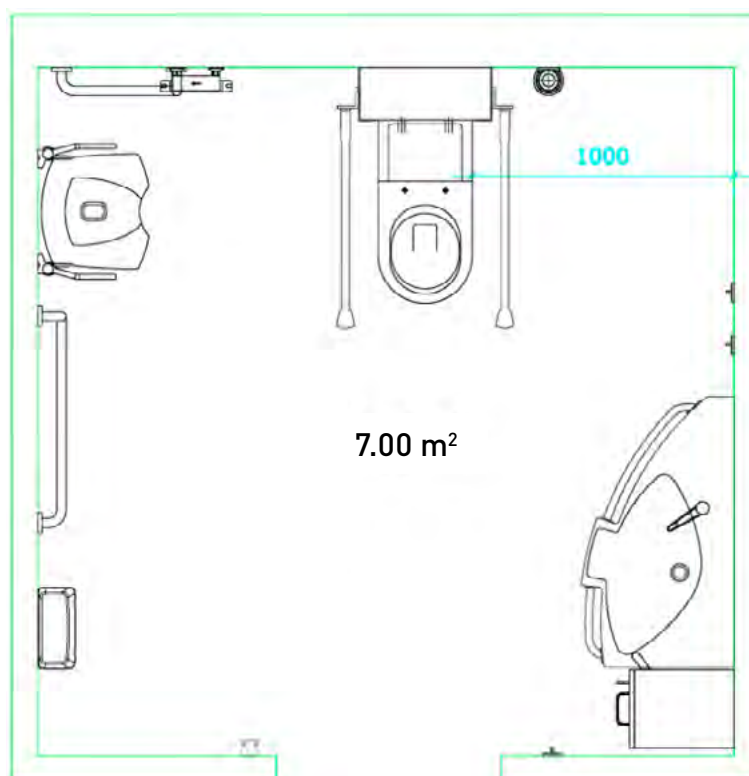
Figur 3: Prosjektet foreslår en tilpassing for å imøtekomme Forskrift om tekniske krav til byggverk (TEK 10) når det må være plass til rullestol på begge sider av toalettet. Avstand mellom toalett og vegg økes til minimum 90 cm, dermed øker også avstanden mellom toalettet og servanten. Baderommet blir minst 2,1 m² større. Konseptet benyttes forøvrig fullt ut.

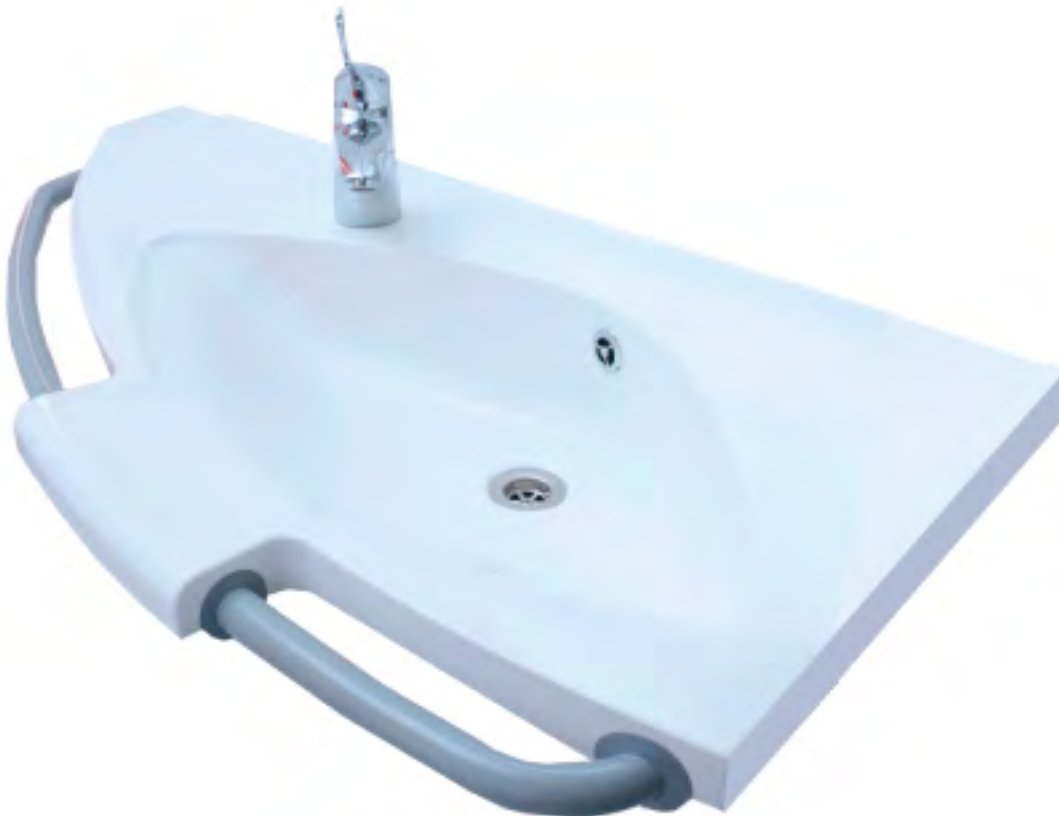
Figur 4: Servanten er asymmetrisk med avrenningskant og støttehåndtak.

- Servanten er elektrisk hev- og senkbar fra 700 til 900 mm.
- Integreerte håndtak på servanten er ergonomisk utformet og tilfredsstillende behovet for gode, trygge grep. Håndtak på servant skal være belastningstestet for minimum 300 kg. Håndtakene skal brukes til støtte når man setter seg, reiser seg, eller blir ustø og faller mot håndtaket.

- Servanten er asymmetrisk og den smaleste enden vender mot toalettet. Det gir tilgang og rom for personalet, hvis det er behov for det.
- Det er avrenningskant foran på servanten. Dermed kan rullestolbrukere komme helt inntil servanten og unngå vannsøl, for eksempel ved tannpuss.

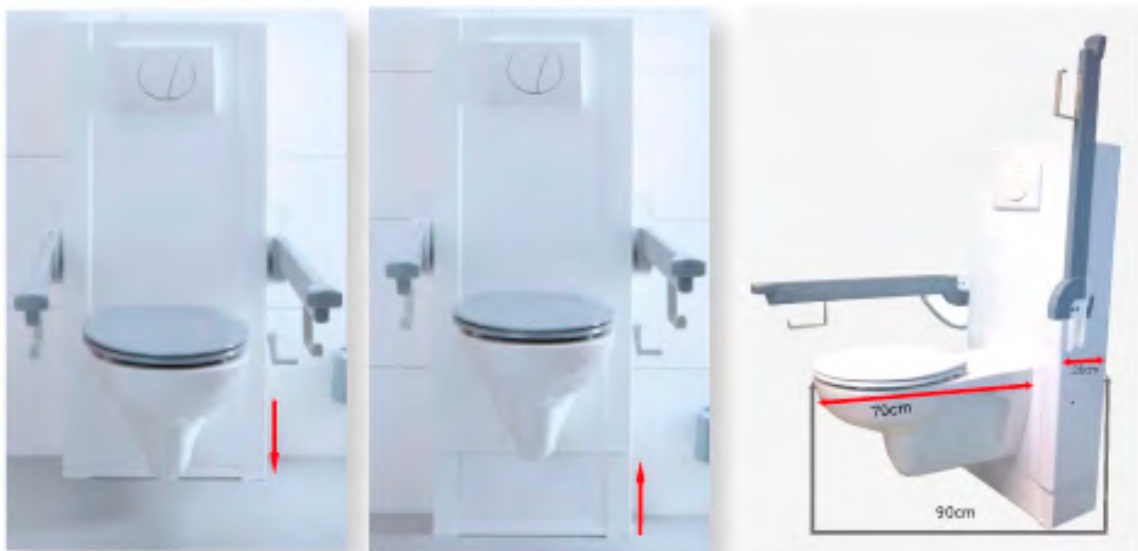
Figur 5: Toalettet kan heves og senkes elektrisk og trinnløst mellom 400 og 600 mm høyde over gulvet.

- Toalettet er elektrisk hev- og senkbart med minimum 200 mm høydejustering med sittehøyde fra 400 til 600 mm. Det er fordi:
 - Regulering av sittehøyde gjør det mulig å sitte støtt uten hjelpemidler eller hjelp av personale, for barn fra ca fem år og for voksne med hoft/ryggproblem eller andre problem med å sitte lavt.

- Hev-senk modulen er komplett med en boks på utsiden av vegg. Det er enkel tilgang til service både for systerne, tank oppe og avløpsrør nede. Ved strøbrudd er det mulig å justere toalettet manuelt. Dette sikrer trygg og stabil drift.

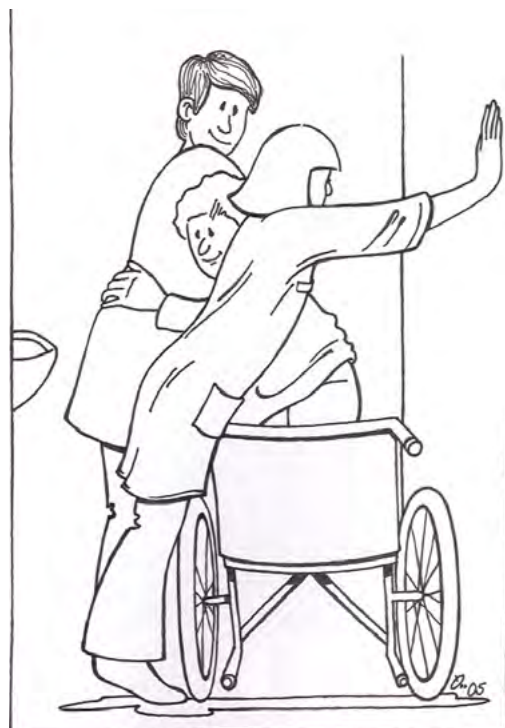
Figur 6: Dårlige badepromsløsninger er til ulempe for både pasient og pleiepersonale.

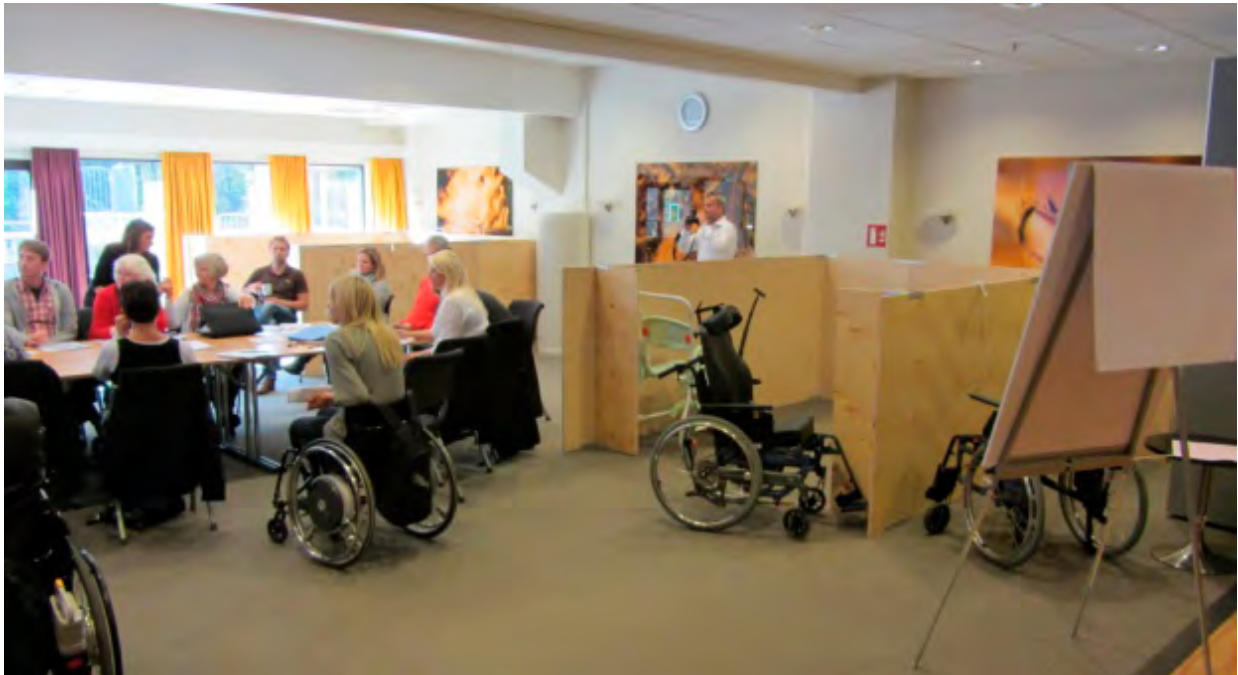
Figur 7: Workshopgruppene arbeidet frem tre ulike forslag til løsninger for fremtidens baderom.

Som bildene fra vår workshop viser, ble det arbeidet med flyttbare halvvegger i kryssfiner og med elementer som servant og toalett i utskåret isopor. De var lette å flytte på, slik at alle innspill og ideer kunne testes ut. Basisopplysningene var hentet fra behovskartleggingen, slik at det forelå et solid datagrunnlag å arbeide ut fra. I tillegg ble hver av yrkesgruppene og den enkeltes spesialkompetanse brukt for å komme frem til de beste løsningene for fremtidens baderom på sykehus.

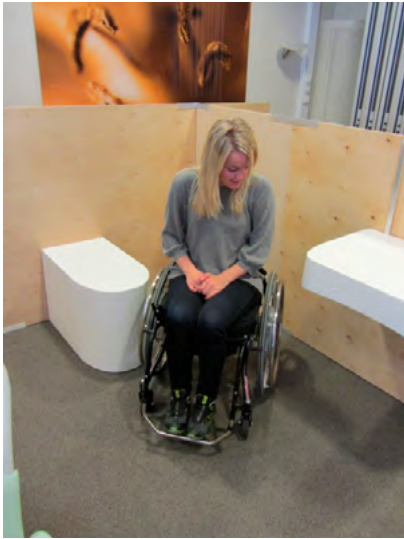
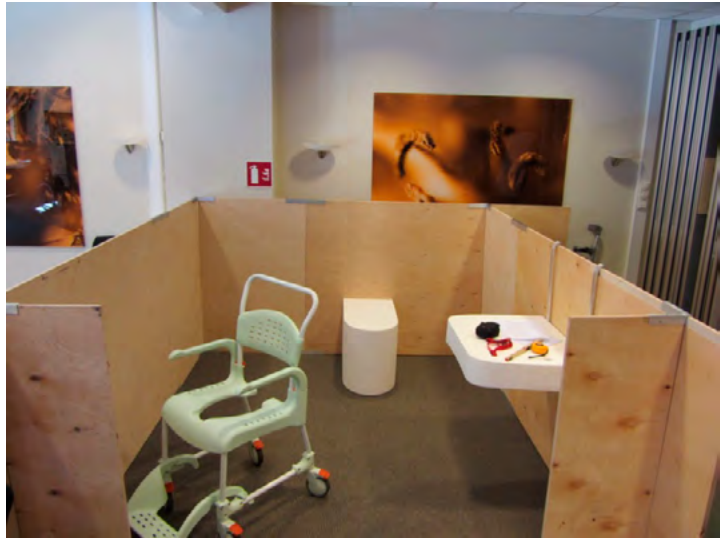
Figur 8: Brukerkonsulent Anne Beate Melheim, Spinalenheten i Helse Bergen HF prøvde ut ulike innredningsløsninger som ledd i prosjektets workshop.

Idéutvikling og utprøving foregikk med brukerrepresentanter i rullestol og med alle relevante hjelpemidler som brukes i sykehusbad.

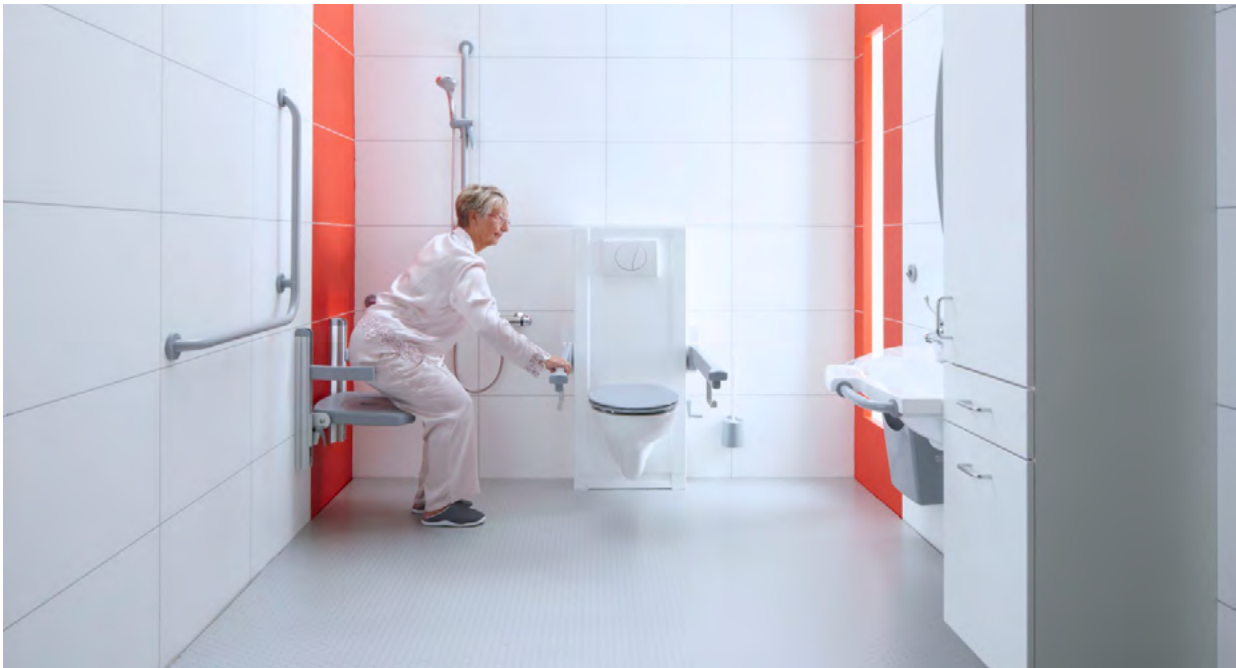
Figur 10: Det er trygge støttepunkter mellom alle elementene i baderommet.

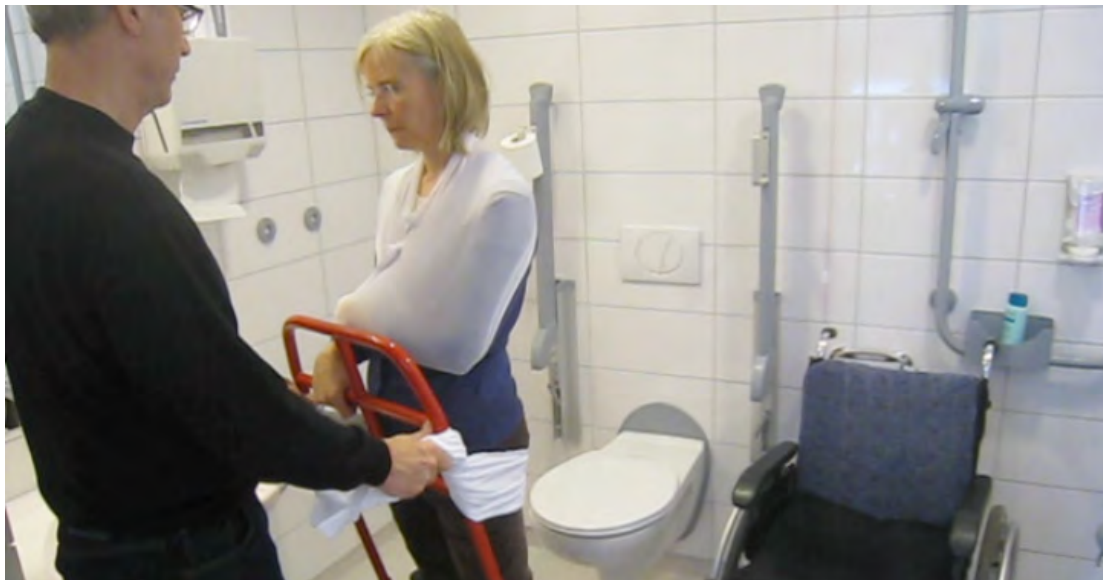
Case 2: Rehabiliteringsklinikken (AFMR)

Figur 11: Pasient med venstresidig lammelse – her illustrert med en fagperson i rollen som pasient.

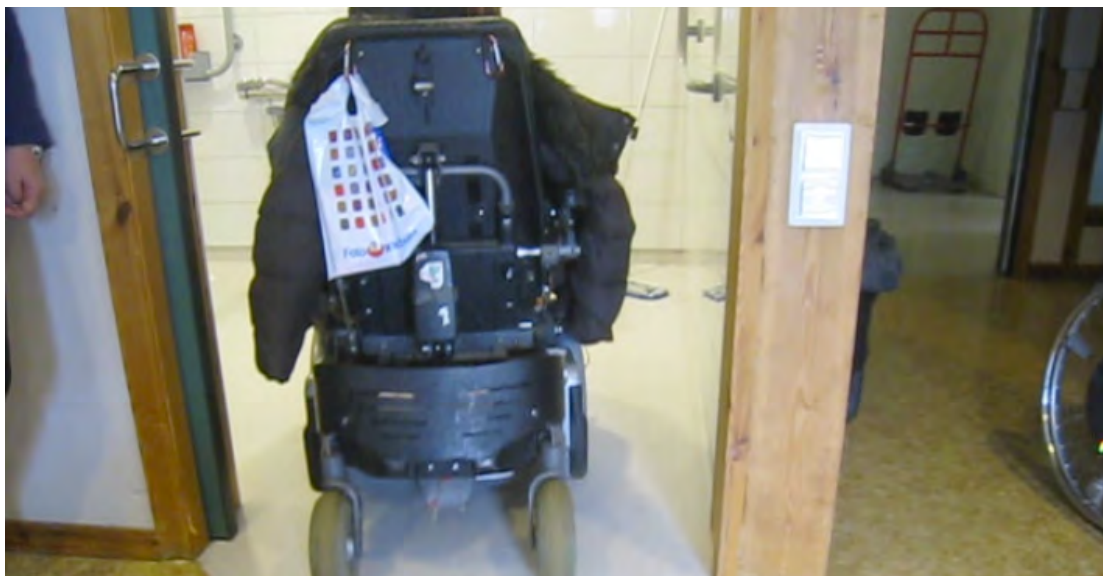
Case 3: Rehabiliteringsklinikken (AFMR)

Figur 12: Pasienten satt i elektrisk rullestol, hadde pareser i armer og ben og var plaget med uttalte spasmer. Testet i baderommet uten rullestolen av ergoterapeut og fysioterapeut.

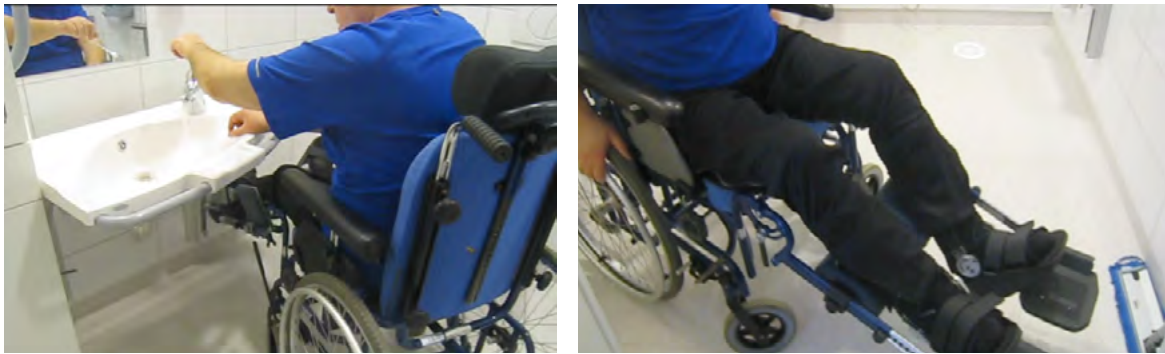
Case 5: Rehabiliteringsklinikken (AFMR)

Figur 13: Pasient i rullestol – begge ben fiksert og strake etter en achilles-operasjon – stå- og gå-restriksjoner.

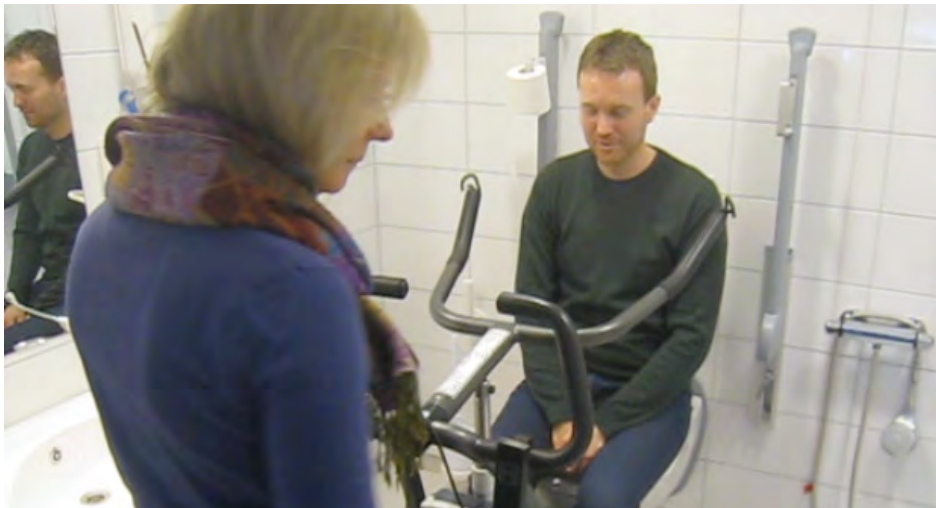
Case 7: Rehabiliteringsklinikken (AFMR)

Figur 14: Pasient med behov for hjelp i ståheis – her illustrert med sykepleier i heisen over toalettet.

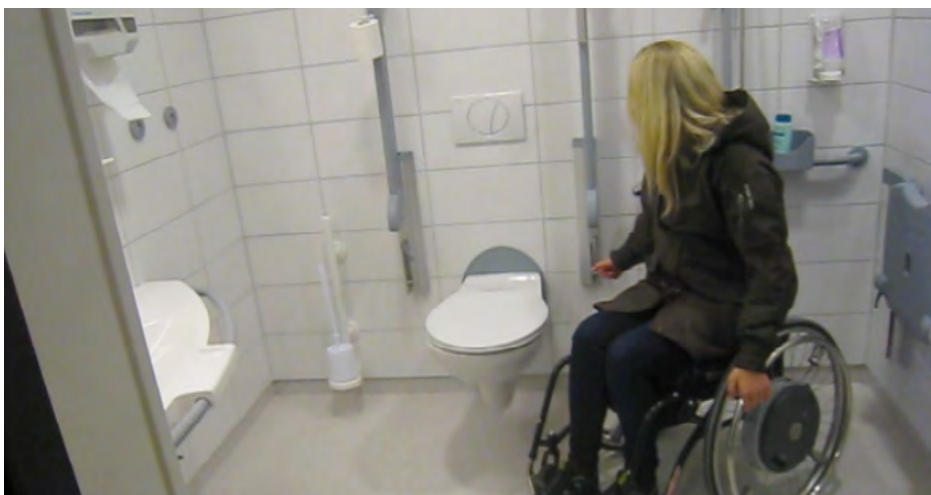
Case 8: Rehabiliteringsklinikken (AFMR)

Figur 15: Rullestolbruker – her illustrert med representant fra brukergruppen.

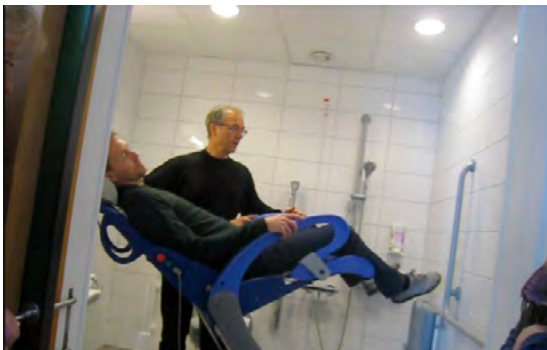
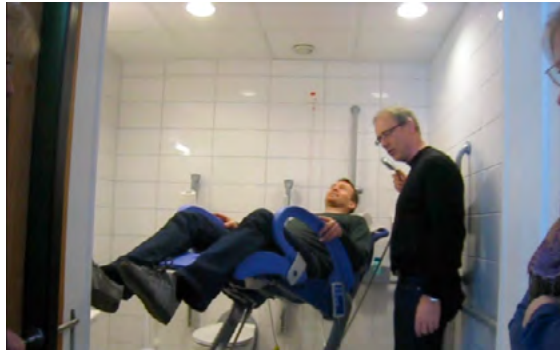
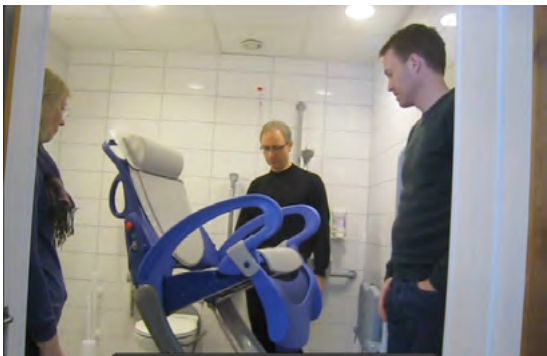
Case 9: Rehabiliteringsklinikken (AFMR)

Figur 16: Pasient med behov for å bli vasket i en stor hygienestol – illustrert med sykepleier i rollen som pasient. Han er 1,94 m høy og trenger mer enn 2 m når han ligger i hygienestolen i hvile- og pleieposisjon.

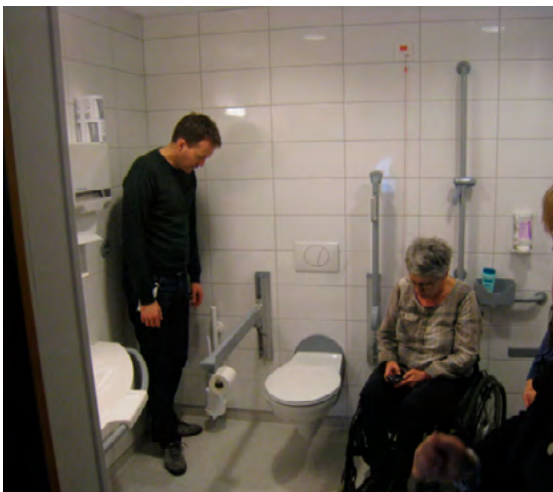
Figur 17: Test av hvor mye plass det er for pleierne, hvis det er behov for å stå mellom servanten og toalettet.

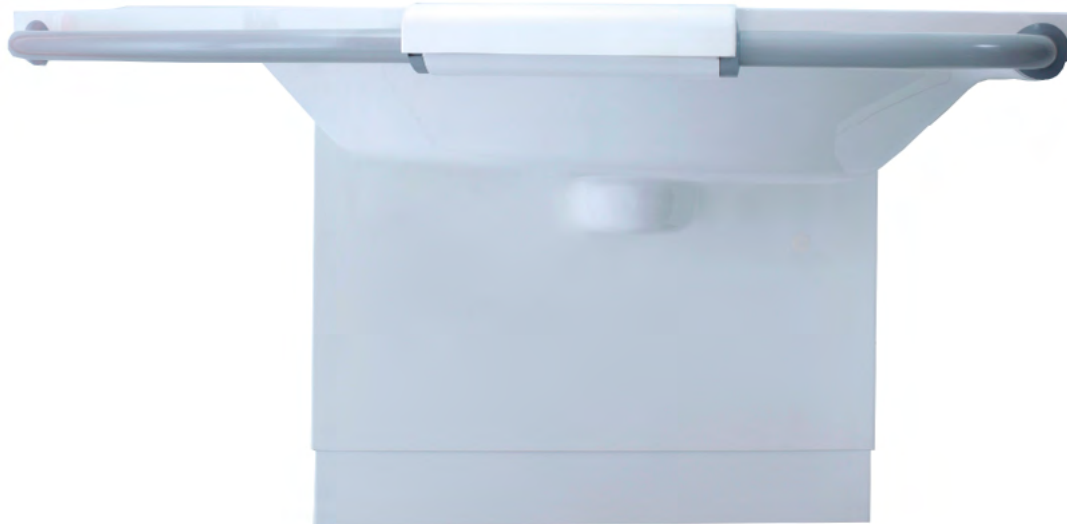
Figur 18: Servantens rørapplegg og elektriske hev- og senkenhet er kledd inn i et hygienedeksel.
